ALS INSPECTION CHILE SpA., certifica que a solicitud de los señores **SERVICIOS LOGÍSTICOS ARAUCO S.A**, concurrimos a:

“INSPECCIÓN DE CARGA, CONTROL DE DAÑOS Y SUPERVISIÓN DE CONSOLIDADO DE MOLDURAS ARAUCO - BODEGA BLISA SCHWAGER, CORONEL”

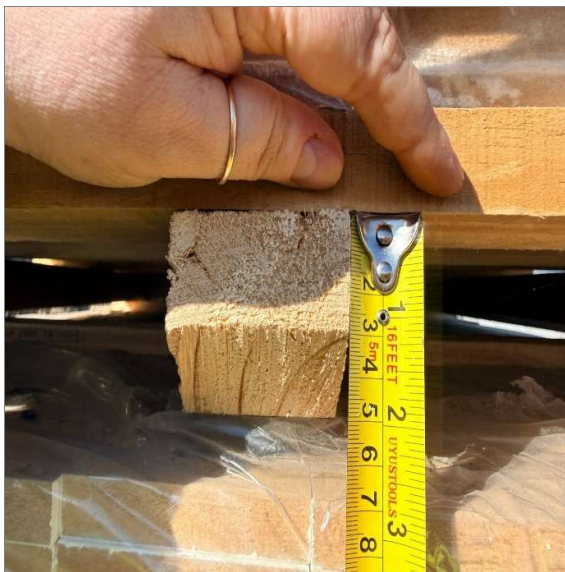
47.- Ancho trineo: 5 cm, entrega Nr. 818883709.

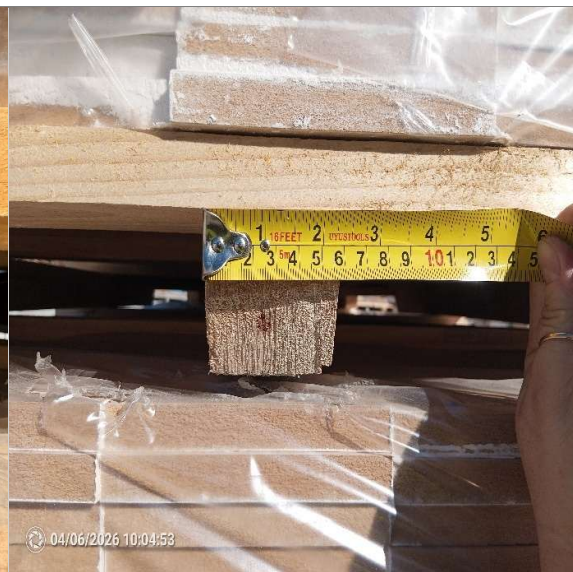
48.- Ancho trineo: 5,7 cm, entrega Nr. 818883712.

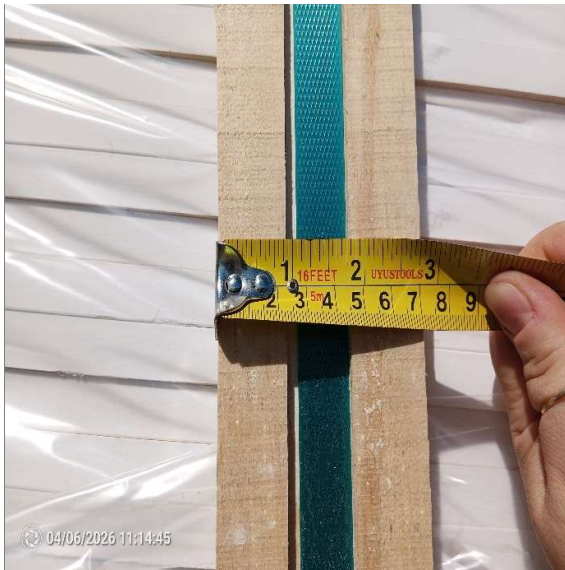
49.- Ancho protección lateral: 7,0 cm,
entrega Nr. 818913810.

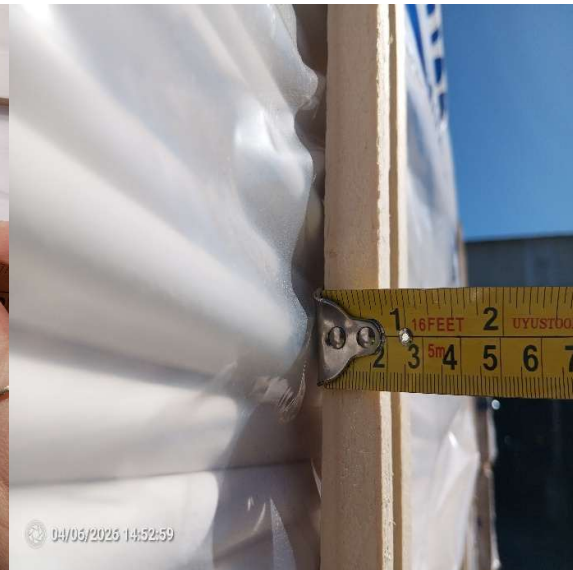
50.- Grosor protección lateral: 1,8 cm,
entrega Nr. 818853295.

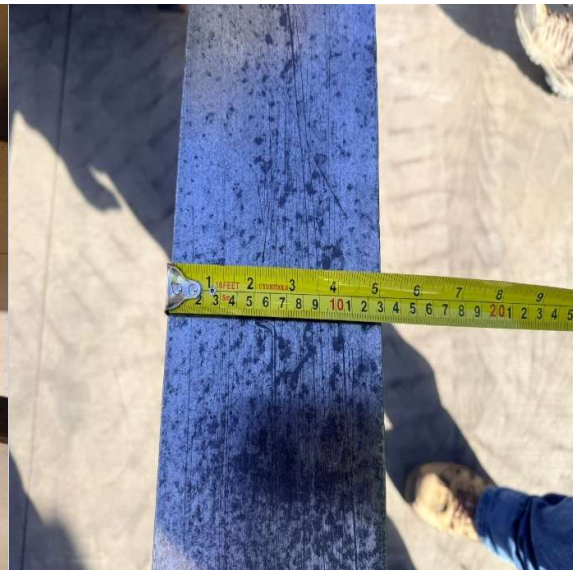
54.- Ancho uña: 13 cm.

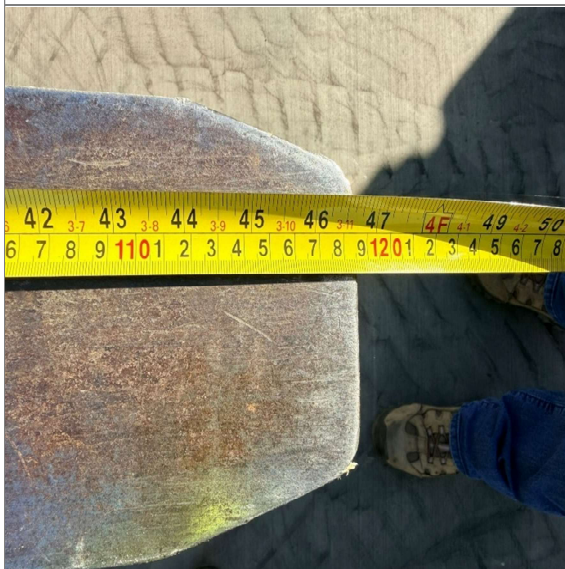
55.- Largo uña: 118,5 cm.

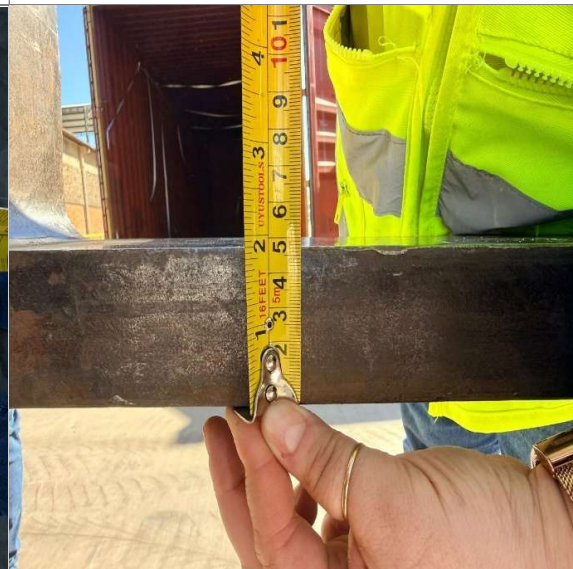
56.- Grosor uña: 4,8 cm.

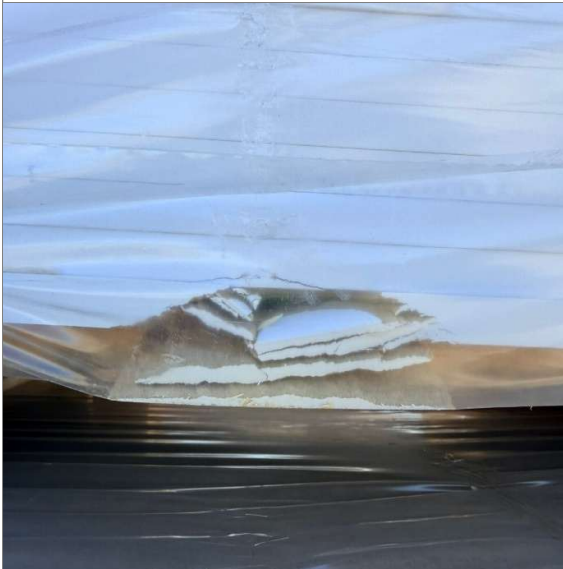
87.- Vista a 2 piezas con daño en lote 3623220335.
