SERVICIO	INSPECCIÓN A LA CONDICIÓN DE ARRIBO, SUPERVISIÓN A LA DESCARGA DE PRODUCTOS DE ACEROS
-----------------	--

ALCANCE DEL SERVICIO	: Inspección a la condición de arribo y supervisión a la descarga de productos de aceros, tales como atados de alambrones, tuberías, bobinas galvanizadas, macizos , planchas de acero y maxisacos, estibados a bordo de la MN STAR TOSCANA.
-----------------------------	--

NAVE	: STAR TOSCANA	PUERTO DE EMBARQUE	: Busan, Qingdao, Shanghai, Tianjin, Xingang / China
VIAJE	: 2601	PUERTO DE DESCARGA	: Valparaíso / Chile

LUGAR INSPECCIÓN	: Abordo nave y en la zona de acopio sitio No.8- TPV	INICIO INSPECCIÓN	: Abril 11, 2026
		TÉRMINO INSPECCIÓN	: Abril 14, 2026

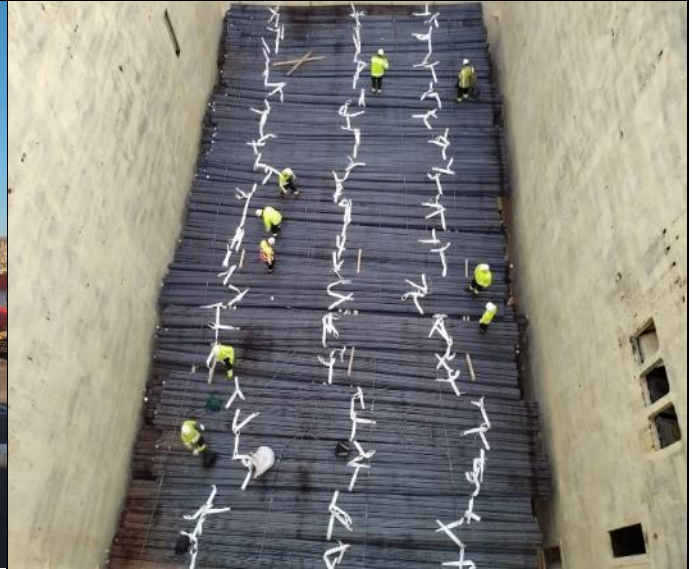
Se observaron atados de alambrones estibados de estribor a babor, bajo esta carga se encontraban macizos de acero en estribor y planchas de acero en babor de la bodega. La carga se observó debidamente estibada y trincada en la bodega y separada con madera en las bases para maniobrar entre los diferentes niveles de la carga. No se observó desplazamiento de cargas al interior de la bodega.

2. Condición de arribo bodega No. 2, con atados de alambrones de acero.

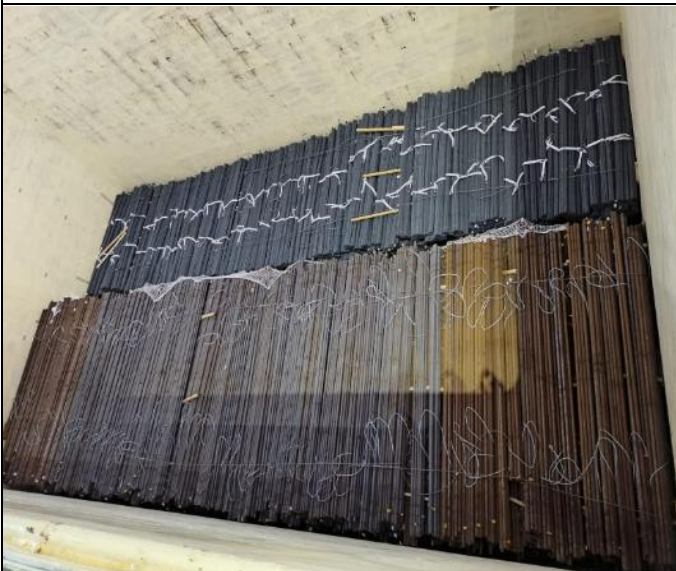
Se observaron atados de alambrones estibados de proa a popa sobre macizos de acero. La carga se observó debidamente estibada y trincada en la bodega y separada con madera en las bases para maniobrar entre los diferentes niveles de la carga. No se observó desplazamiento de cargas al interior de la bodega.

3. Condición de arribo bodega No. 7, macizos y atados de alambrones.

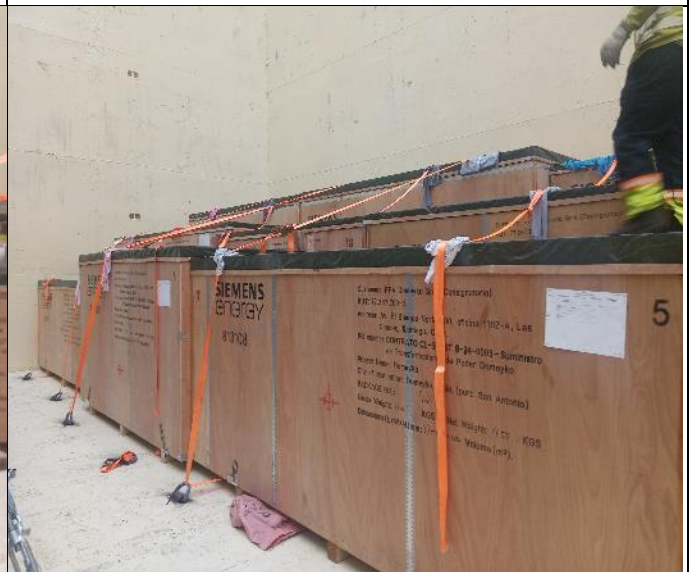
24. Otra vista similar de cajones en buen estado.

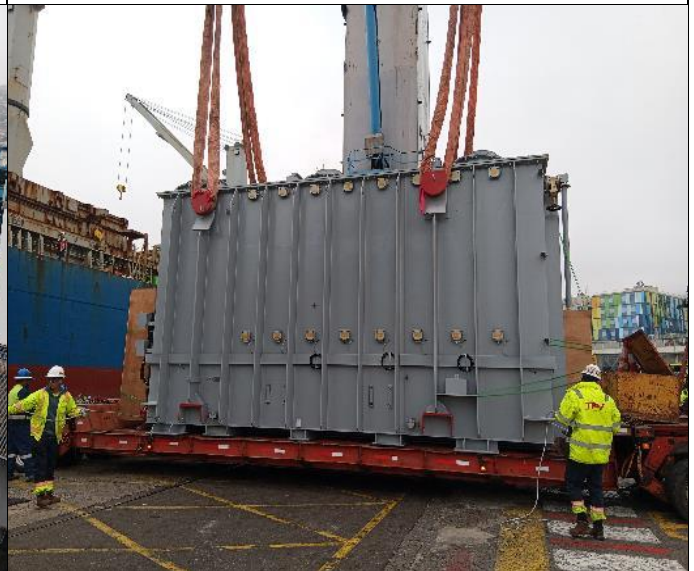
43. Transformador No. 2 siendo cargado directamente sobre camión.

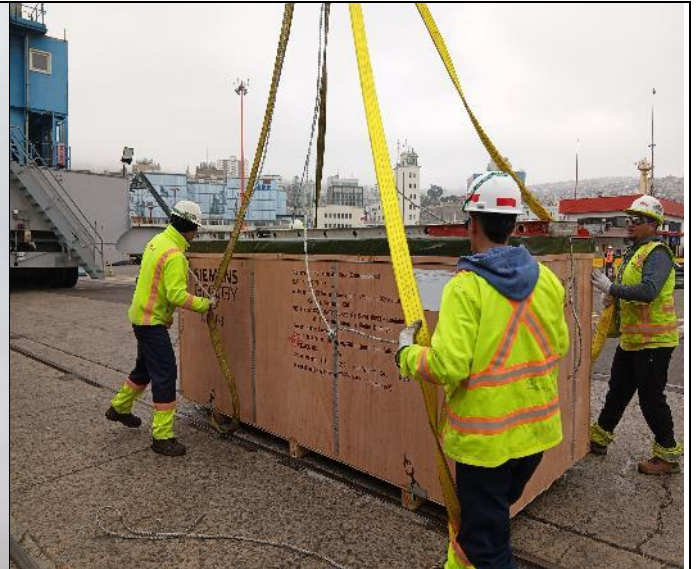
49. Operación de descarga de cajas de madera desde bodega No. 5

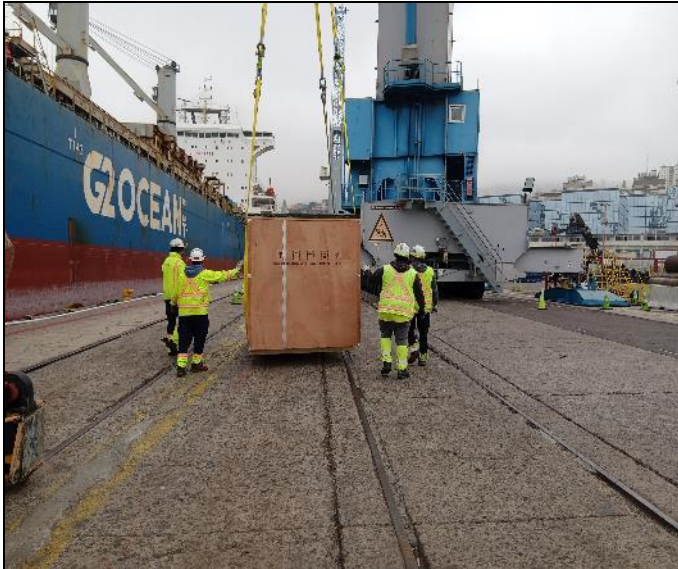
52. Operaciones de descarga de cajones de madera desde bodega No. 5

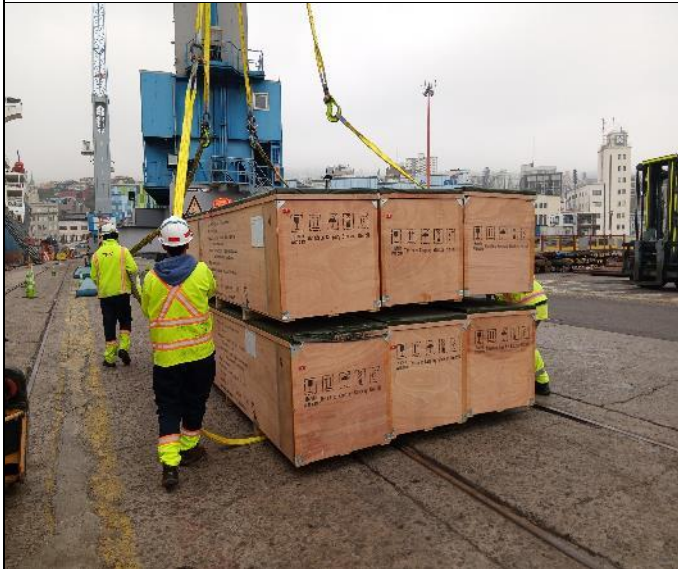
54. Operaciones de descarga de cajones de madera desde bodega No. 5

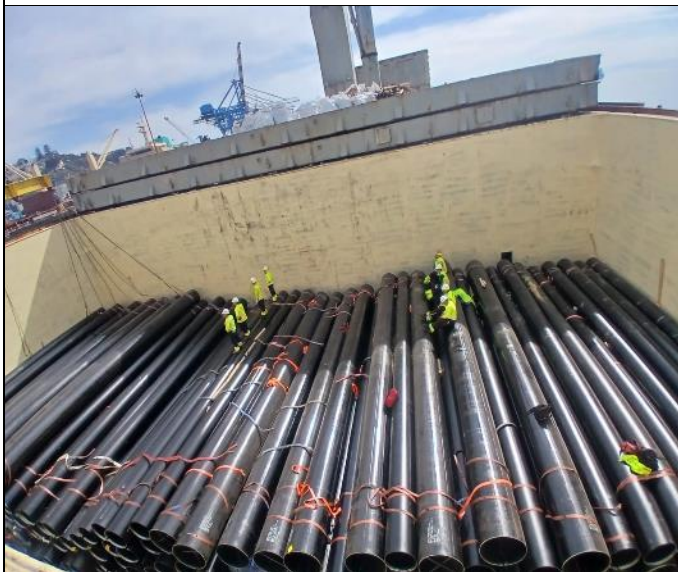
58. Bodega No. 5 rematada.

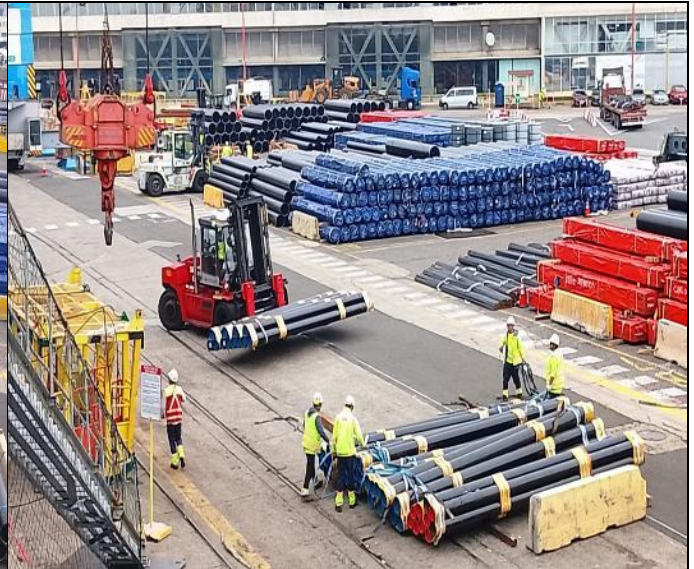
61. Grúa horquilla transfiriendo tuberías a la zona de acopio.

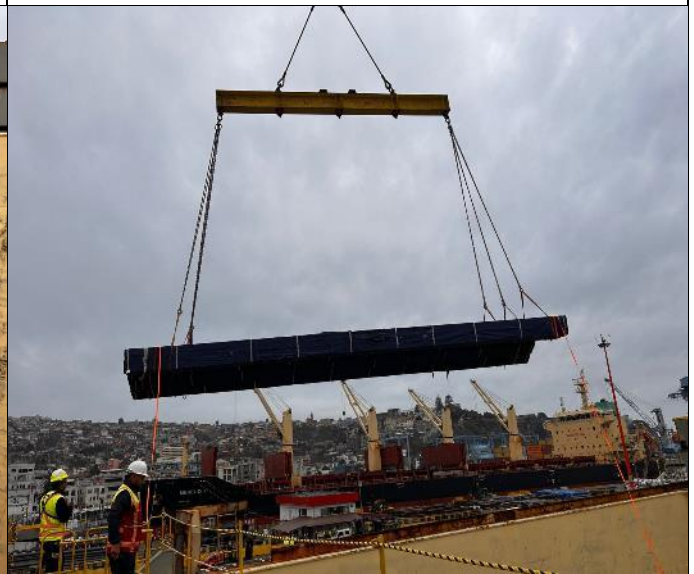
67. Paquetería en proceso de descarga.

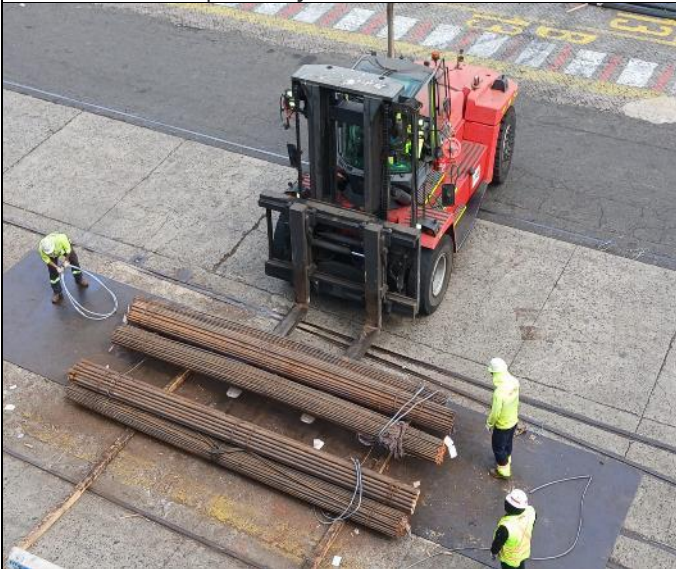
74. Vista de la zona de acopio en el muelle.

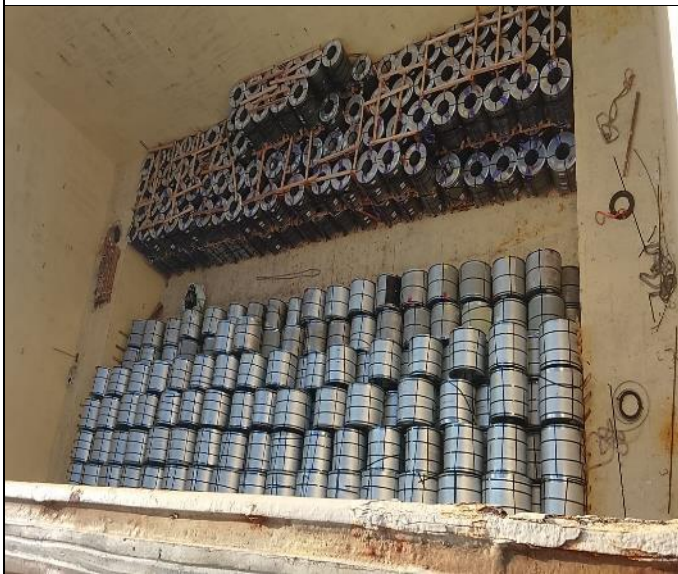
78. Macizos en la zona de acopio.

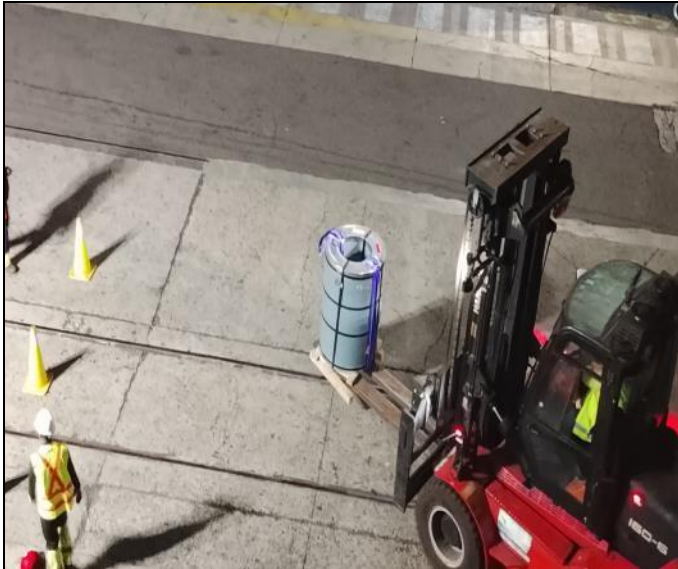
80. Bobinas paletizadas en proceso de descarga.

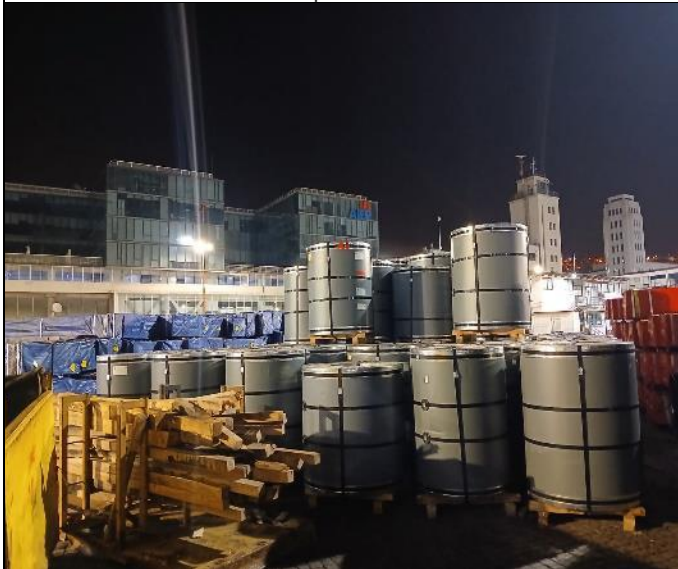
82. Bobinas paletizadas en proceso de descarga.

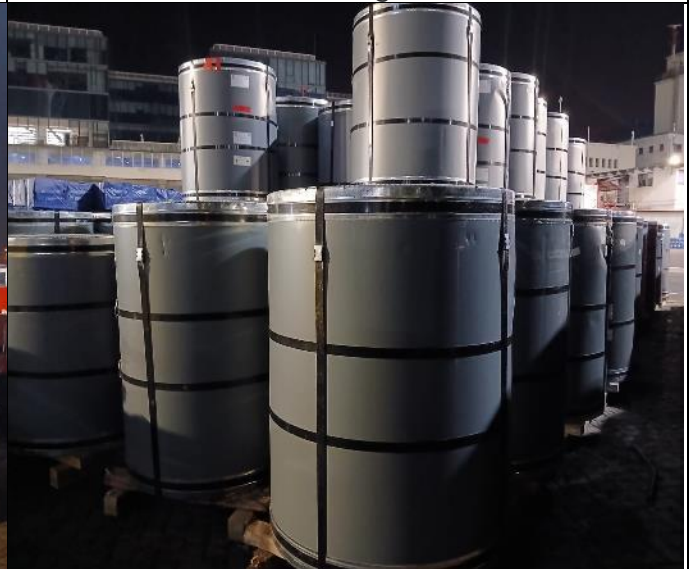
83. Zona de acopio de bobinas paletizadas.

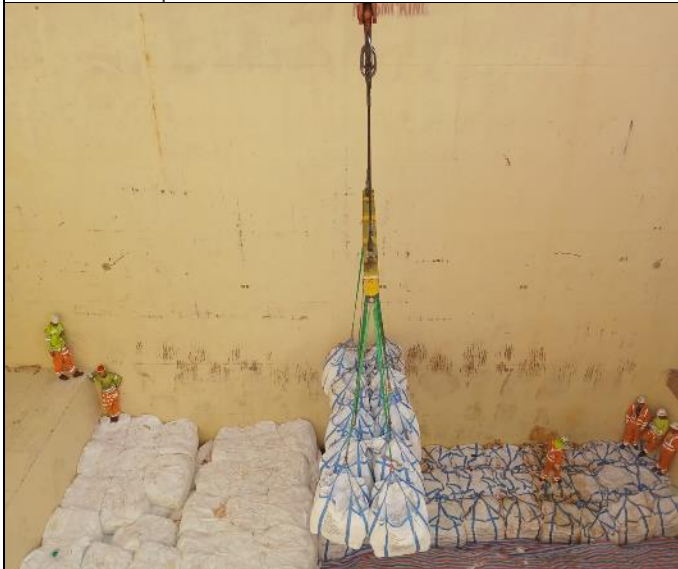
86. Bodega No. 9 con maxisacos.

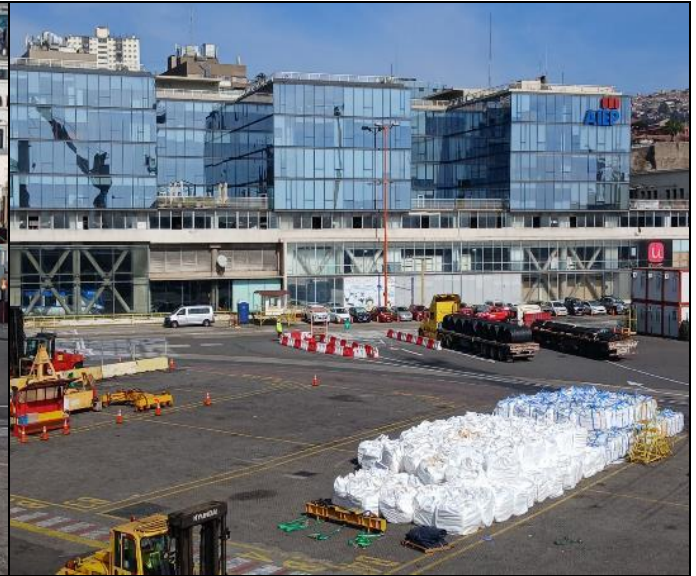
89. Estibadores en operaciones de descarga en zona de acopio.

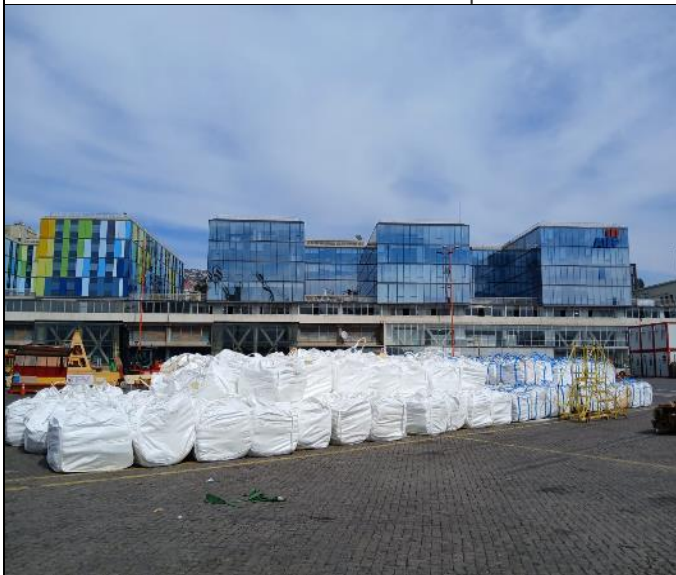
90. Zona de acopio de maxisacos.
